Detektion und Tiefenbestimmung von verdeckten Rissen an T-Stößen am Beispiel der A1 Autobahnbrücke in Leverkusen

Jens KEIL¹, Björn SELBACH¹
¹ TÜV Austria Tecnotest GmbH, Leverkusen

Kurzfassung. Der Vortrag beschreibt eine ungewöhnliche Methode zur Detektion und Risstiefenbestimmung an T-Stößen an einer Autobahnbrücke. Bisher wurden Risse an T-Stößen mit Kehlnahtschweißungen im Rahmen der wiederkehrenden Prüfung visuell oder mit Hilfe des Magnetpulverprüfverfahrens detektiert. Das Reparaturverfahren sah vor, dass diese Risse so lange ausgeschliffen und nachgeprüft werden, bis keine Anzeige mehr festgestellt werden konnte. Kritische Risse, die in die tragende Struktur des Kastenträger Stegbleches laufen, waren mit dieser Methode teilweise nicht feststellbar. Mit Hilfe eines modifizierten ToFD Verfahrens konnte die TÜV Austria Tecnotest, selbst bei dünnen Blechen, Risse in der tragenden Struktur feststellen und deren Tiefe bestimmen. Die Methode eignet sich insbesondere für die wiederkehrende Überwachung von Stahlbrücken.

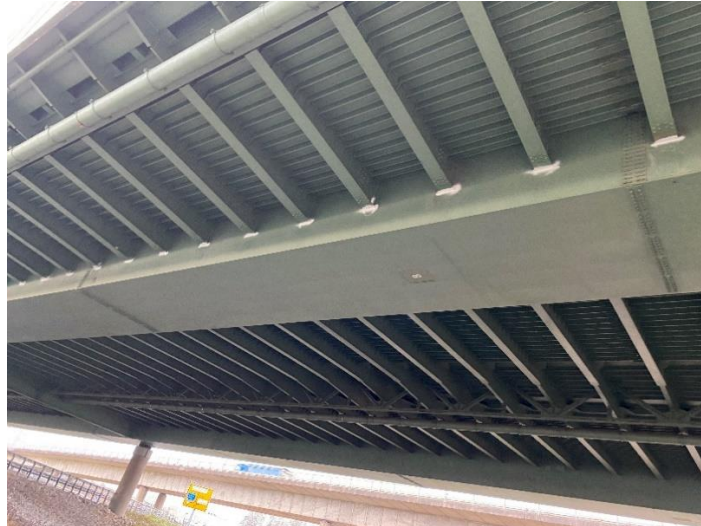
Eine Brückenkonstruktion besteht überwiegend aus Kehlnähten mit T-Stößen. Die Abbildung 1 zeigt den Brückenhohlkasten des BAB Anschlusses an die A1 Brücke auf der Leverkusener Seite.

Abb. 1: Hohlkasten mit Kragarmen und Kehlnaht am T-Stoß.

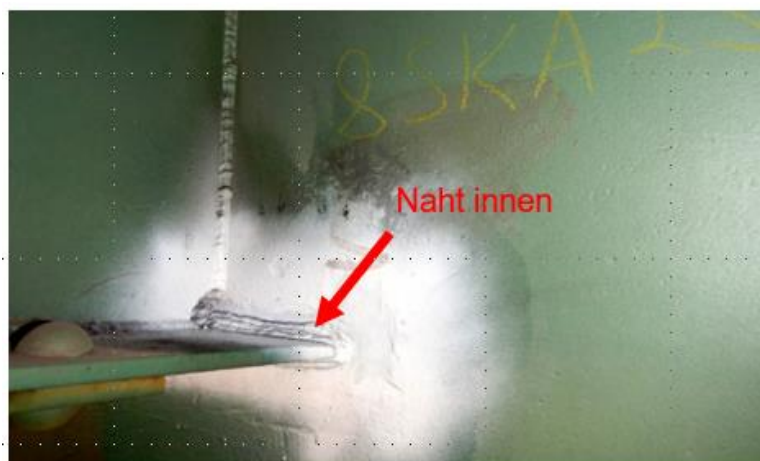
Abb. 3: Prüfstelle im Hohlkasten

Die Abbildung 3 zeigt eine typische Prüfstelle im inneren Bereich des Hohlkastens. Die Gleiche Einbausituation besteht Außen an den Anschlüssen der Kragarme.

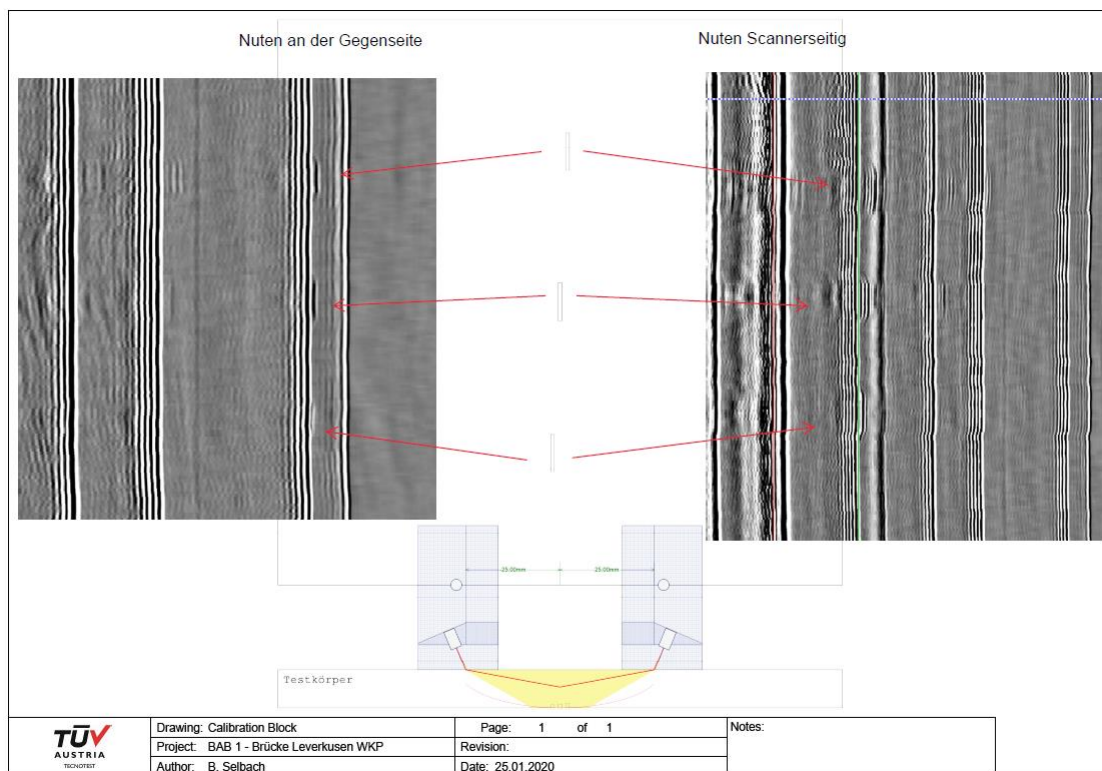
Für die Validierung des Verfahrens wurde ein Vergleichskörper mit unterschiedlich tiefen Nuten (0,6 mm, 0,8mm und 1,0mm) genutzt.

Der Kalibrierscan zeigt deutlich, dass oberflächennahe Fehler, sehr gut im ToFD Bereich nach der Rückwand zu erkennen waren. Eine Auswertung der genauen Tiefe war aufgrund der Wellenumwandlung und der Interferenzen nicht möglich. Das wiederum gelang bei der Prüfung von der Gegenseite:

Abb. 7: ToFD Signale am Vergleichskörper

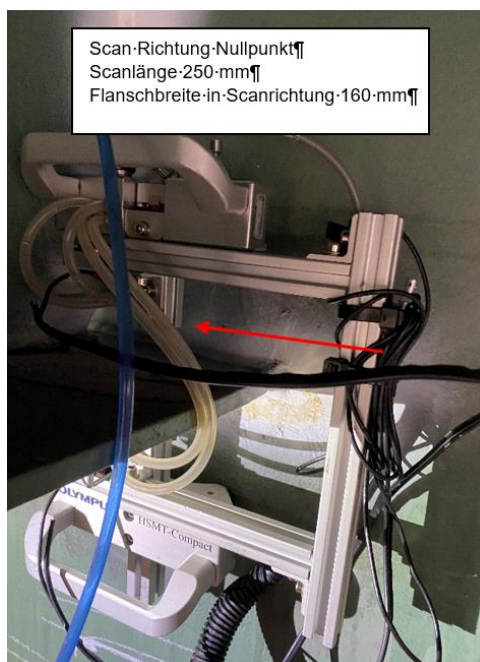
Für die Prüfdurchführung wurde ein modifizierter Standardmanipulator (Abb. 8) genutzt.

Abb. 8: Prüfvorrichtung
