Herausforderungen bei der zerstörungsfreien Untersuchung mittels Ultraschall von Gesteinsblöcken im Bereich des Kulturerbes

Kurzfassung. Im Hinblick auf die Zerstörungsfreie Prüfung im Bauwesen sind die meisten Verfahren und Sensoren optimiert für Untersuchungen von Stahl- oder Spannbetonbauteile. Das ist durchaus gerechtfertigt, da der Großteil der Bauwerke im Ingenieur-, Hoch- und Tiefbau aus diesen Materialien aufgebaut sind.

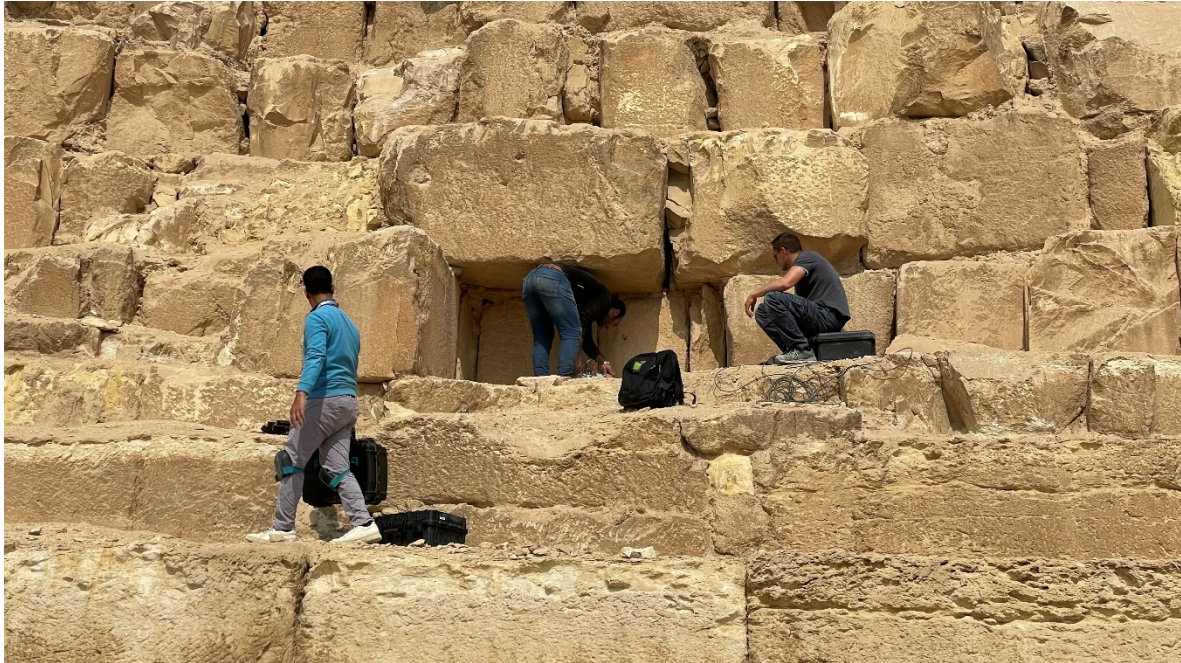
Abb. 1. Beispiel für die Kalksteinblockstruktur der Pyramiden von Giseh.

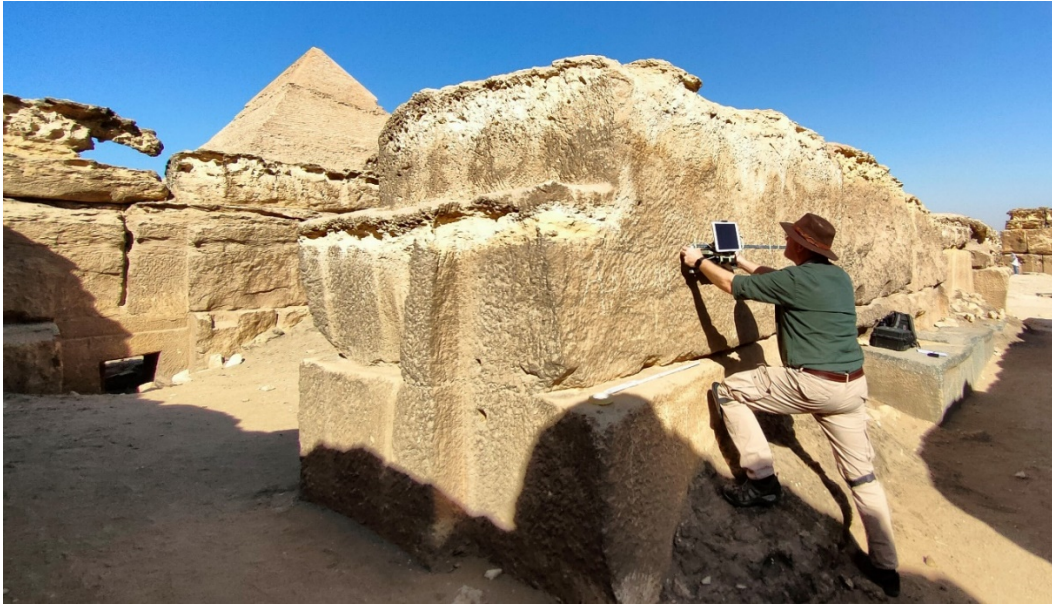
Abb. 2. Ultraschallmessungen an einem Kalksteinquader auf dem Giseh-Plateau.

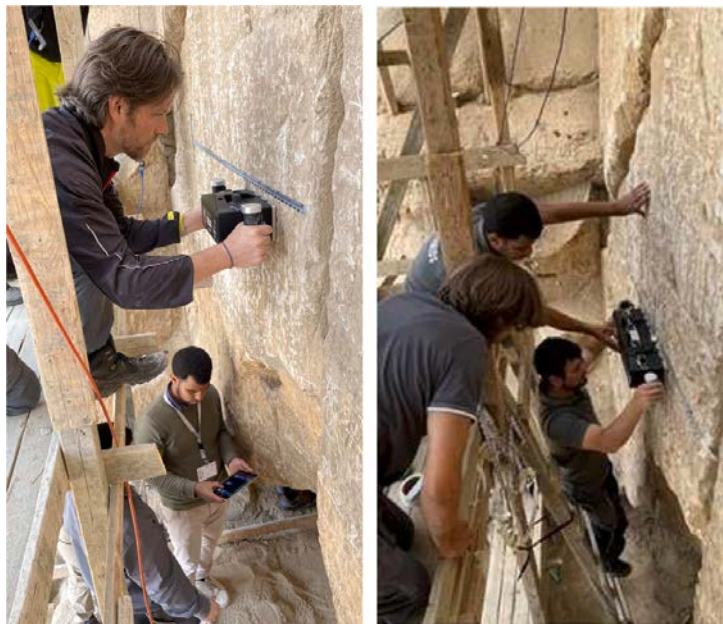
Abb. 3. Ultraschallmessungen an dem Chevron genannten Außenbauteil der Khufu-Pyramide auf dem Giseh-Plateau mit einem „Single-Array“ (links) und einem Doppelarray (rechts). Quelle: [8].

Die Bedingungen für Ultraschallmessungen an Bauwerken des kulturellen Erbes sind herausfordernd. Ein Teil der unten beschriebenen Messungen musste von einem Gerüst aus ausgeführt werden. Einerseits musste der Gerüstabstand groß genug sein, um auch Messungen im Podestbereich am Bauwerk zuzulassen. Andererseits darf der Abstand aus Arbeitsschutzgründen nicht zu groß sein. In der Regel wurden Abstände zwischen 40 und 60 cm eingehalten – abhängig von der Topografie der Bauwerksoberfläche (z.B. Abb. 3).

Um Messungen schneller durchführen zu können (weil z. B. die Arbeitszeit auf kleine Zeitfenster begrenzt ist), eignet sich die Erweiterung eines Ultraschall-Array-Systems in Form der Kombination von zwei Geräten inklusive Synchronisierung. Diese Erweiterung hat auch den entscheidenden Vorteil, dass sich pro Einzelmessung mehr Daten aufzeichnen lassen (120 A-Scans statt nur 28), was im Endeffekt zu deutlich besseren Analyseergebnissen führt. Erkauft wird dies allerdings mit dem deutlich höheren Gerätegewicht (ungefähr doppelt so schwer gegenüber dem Einzelgerät), was insbesondere bei Messungen an Wänden oder der Überkopfarbeit an einer Decke aufgrund des erforderlichen Anpressdruckes Probleme bereitet. Positiv ausgedrückt führt dies zu einem verbesserten Trainingszustand des Messteams. Messgeräte der neueren Generation sind auf Gewichtersparnis optimiert, was ein entscheidender Vorteil sein kann.

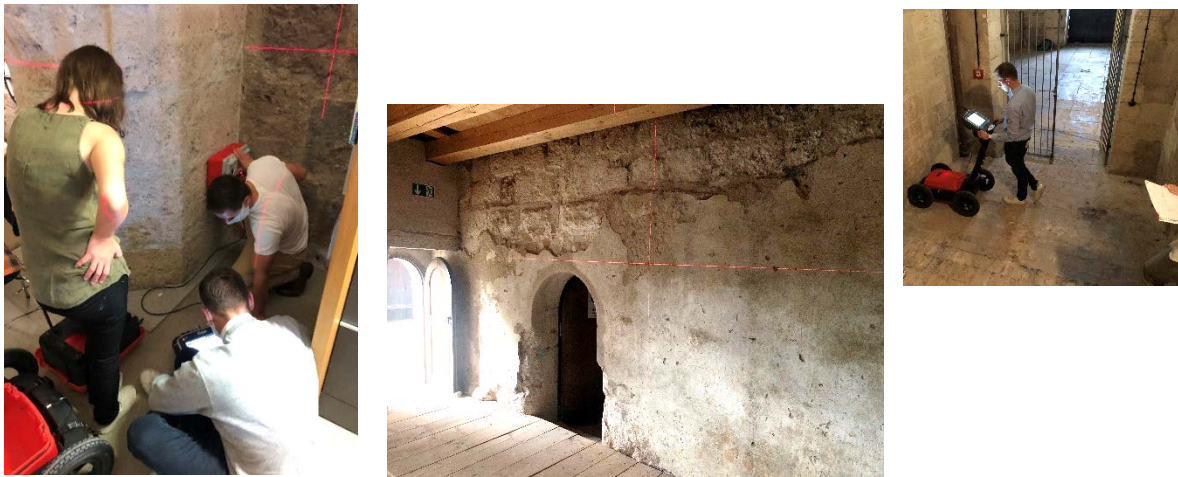
Abb. 4. Testmessungen mit verschiedenen ZfP-Verfahren in der Burg zu Burghausen, der Burg Prunn und der Gedenkstätte Walhalla.
