# Neuentwicklung eines Inspektionssystems zur Online-Streulflussprüfung kaltgewalzter Stahlbänder

Jakob SCHWARZMANN<sup>1</sup>, Horst KRAUHÄUSER<sup>1</sup>, Tim BEIKÜFNER<sup>2</sup>

<sup>1</sup> IMS Messsysteme GmbH, Dieselstr. 55, 42579 Heiligenhaus

**Kurzfassung.** Kaltgewalztes Stahlblech enthält häufig nichtmetallische Einschlüsse (non-metallic inclusions – NMIs). Diese gelangen bei der Stahlherstellung und dem anschließenden Brammenguss ins Material. Ein Teil der Einschlüsse bleibt über die Walzprozesse hindurch innerhalb des Materials, ohne die Materialoberfläche zu durchdringen. NMIs können bei nachfolgenden Produktionsschritten, insbesondere in Verbindung mit Umformung, Probleme verursachen. Eine optische Detektion solcher Defekte ist nicht möglich. Daher besteht der Bedarf nach einem Online-Inspektionssystem für die Detektion von nichtmetallischen, inneren Einschlüssen.

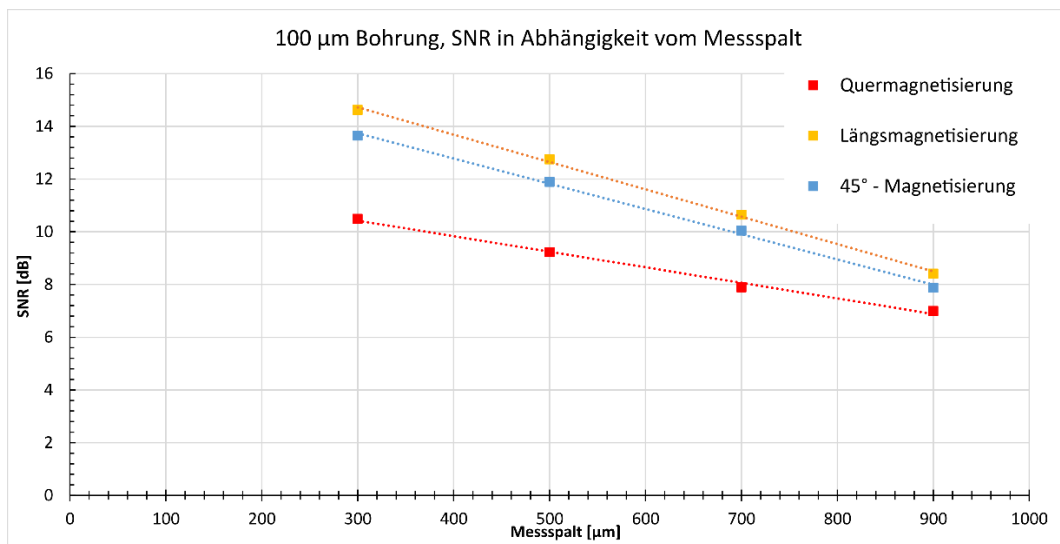
Abb. 3. Signal-zu-Rausch-Verhältnis einer 100  $\mu\text{m}$  Bohrung in Abhängigkeit vom Messspalt bei unterschiedlichen Magnetisierungsrichtungen

Die Magnetisierungsrichtung hat großen Einfluss auf den von unterschiedlichen Defekten verursachten Streufluss. Zur Feststellung der optimalen Magnetisierungsrichtung wird eine Magnetisierung quer, parallel und im 45°-Winkel zur Walzrichtung untersucht. Die Abbildungen 3 und 4 zeigen die Signal-zu-Rausch-Verhältnisse einer 25  $\mu\text{m}$  tiefen Nut und einer 100  $\mu\text{m}$  Bohrung, jeweils in 200  $\mu\text{m}$  starkem Kaltband, in Abhängigkeit vom Abstand zwischen Sensor und Materialoberfläche und der Magnetisierungsrichtung.

Die Ergebnisse für Löcher sind für alle Magnetisierungsrichtungen vergleichbar. Für Nuten werden bei einer Magnetisierung quer zur Walzrichtung die besten Signal-zu-Rausch-Verhältnisse erzielt. Da durch den Walzprozess von länglichen Fehlerformen auszugehen ist, setzt das IDS eine Magnetisierung quer zur Walzrichtung ein. Bei bewegtem Material und einer Magnetisierung quer zur Walzrichtung ist die maximale Jochweite des Magneten begrenzt. Daher werden zur Abdeckung üblicher Materialbreiten mehrere Magneten benötigt. Eine lückenlose Inspektion erfordert zudem mindestens 2 versetzte Magnetreihen.

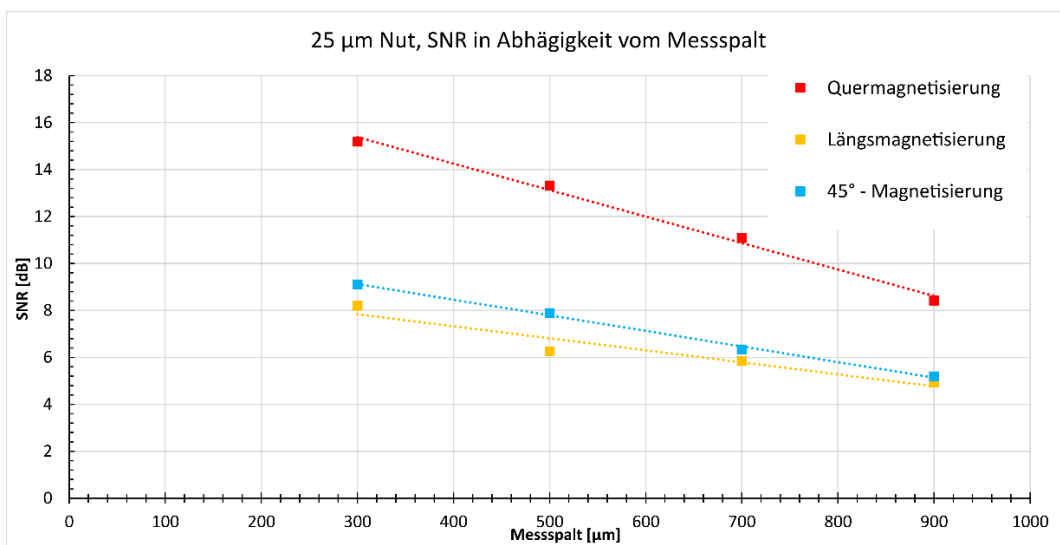
Abb. 4. Signal-zu-Rausch-Verhältnis einer 25  $\mu\text{m}$  tiefen, 100  $\mu\text{m}$  breiten und 1 mm langen Nut in Abhängigkeit vom Messspalt bei unterschiedlichen Magnetisierungsrichtungen

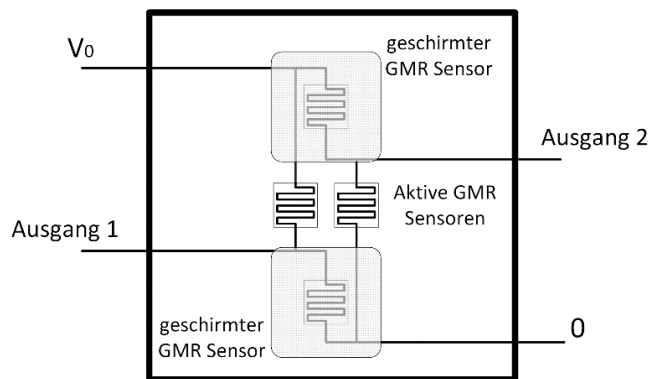
Abb. 5. Aufbau eines GMR-Magnetometers

Das IDS setzt GMR-Sensoren zur Erfassung von Streufluss ein. Diese bestehen aus mehreren elektrisch leitfähigen, sehr dünnen Schichten. Der elektrische Widerstand der Anordnung ist durch spezielle Positionierung und daraus resultierenden quantenmechanischen Effekten abhängig von der magnetischen Induktion. Da der elektrische Widerstand eines solchen Elements zudem stark temperaturabhängig ist, werden bei kommerziell verfügbaren GMR-Sensoren meist 4 Sensorelemente zu einer wheatstoneschen Messbrücke verschaltet. Je nach Positionierung und Schirmung der Sensorelemente lassen sich unterschiedliche Funktionalitäten implementieren. Durch die magnetische Abschirmung von 2 der 4 Sensorelemente erhält man ein in Abbildung 5 schematisch dargestelltes Magnetometer: Die differentielle Ausgangsspannung ist abhängig vom absoluten Wert der magnetischen Induktion.

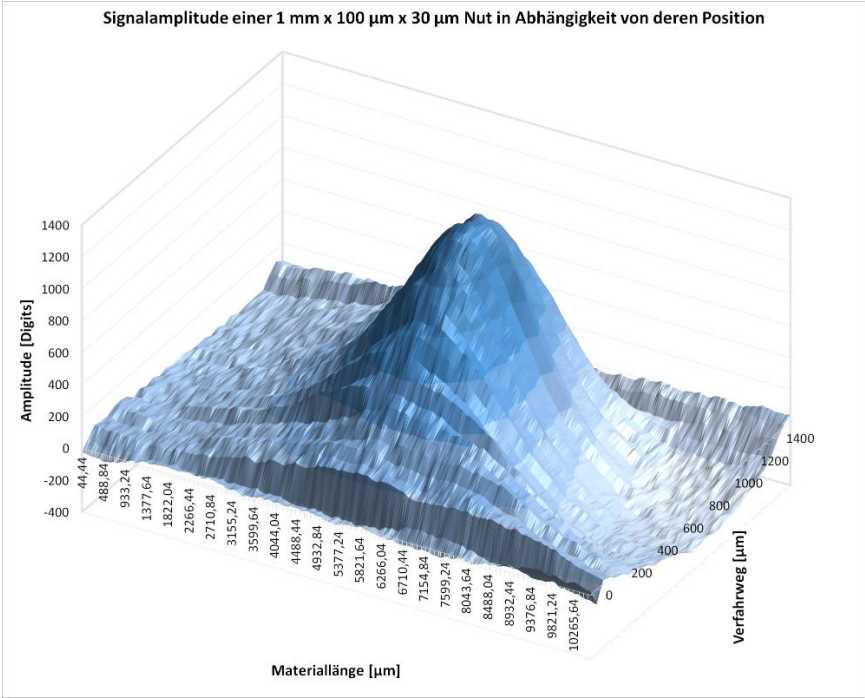
Abb. 7. Amplitudenverlauf einer 30 µm tiefen, 100 µm breiten und 1 mm langen Nut

Da ausgedehnte Felder keinen Einfluss auf das Ausgangssignal von Gradiometern haben, erlauben diese höhere Verstärkungen, wodurch besonders kleine lokale Magnetfeldinhomogenitäten detektiert werden können. Die erforderliche räumliche Auflösung wurde ermittelt, indem die Ausdehnungen der Streuflüsse kleiner künstlicher Fehler untersucht wurden. Wie in den Abbildungen 7 und 8 zu sehen, liegen diese trotz der deutlich kleineren Fehler bei über 1 mm. Eine räumliche Auflösung der Sensoren von 1 mm ist somit ausreichend für die Detektion jeglicher Defektgrößen.

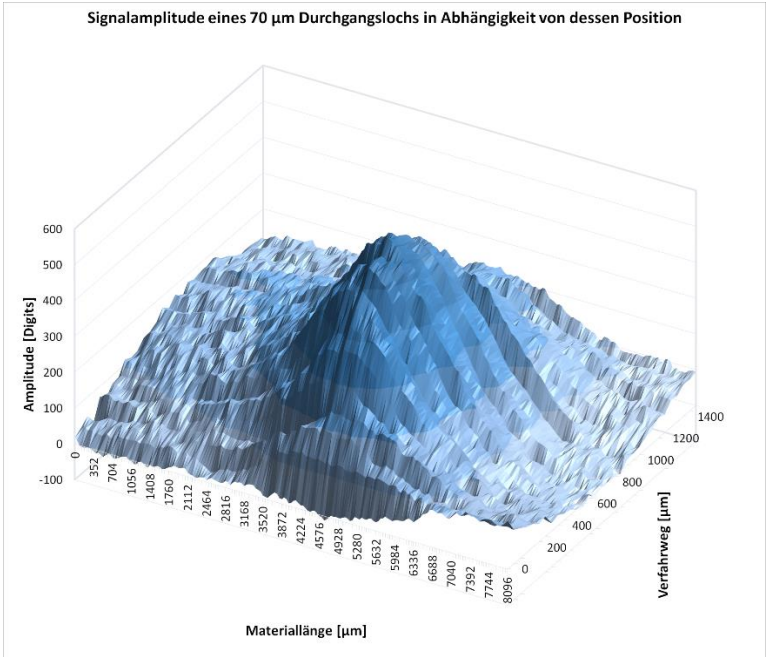
Abb. 8. Amplitudenverlauf einer 70 µm Durchgangsbohrung

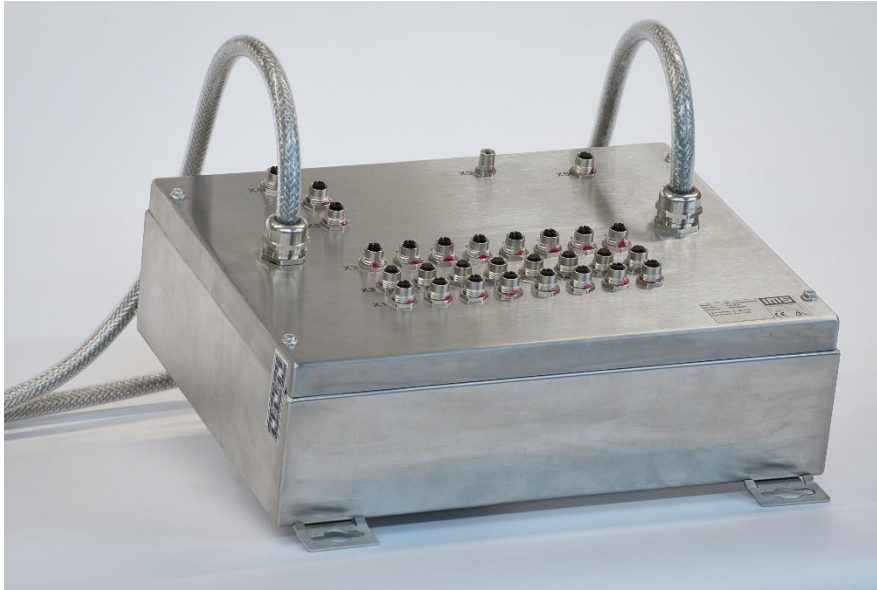
**Abb. 10.** IDS Gig-E-Hub

Ein Sensormodul beinhaltet bei einer Gesamtbreite von 95 mm 48 GMR-Gradiometer. Bei einer räumlichen Auflösung von 1 mm wird somit eine Breite von 48 mm abgedeckt, sodass eine lückenlose Inspektion mit 2 Sensormodulzeilen möglich ist. Bis zu 8 Sensormodule werden von einem Gig-E-Hub angesteuert und deren digitalisierte Signale zum Gig-E-Kamerastandard umgewandelt. Ein in Abbildung 10 dargestellter Gig-E-Hub mit voller Sensormodulbestückung stellt so eine magnetische Zeilenkamera mit 384 mm Breite dar. Die Längsauflösung beträgt bei 15 Bit Auflösung geschwindigkeitsunabhängig 0,1 mm bis zu einer maximalen Abtastrate von 187,5 kHz (entsprechend einer Geschwindigkeit von 1125 m/min).

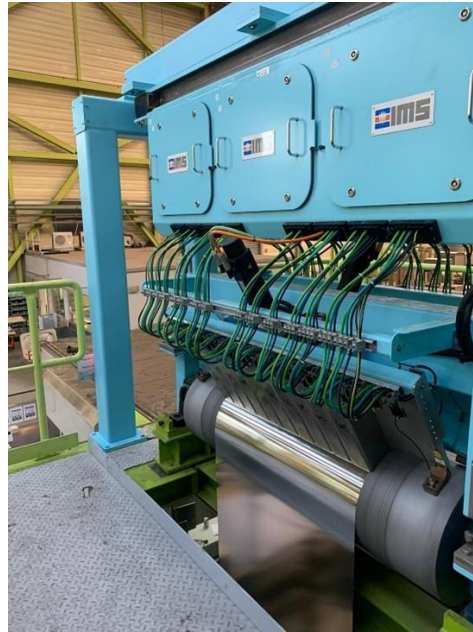
**Abb. 12.** IDS-Signalverarbeitung

In der ersten Hälfte 2020 wurde nach Durchführung umfangreicher Laboruntersuchungen und Online-Messungen durch ein Pilotsystem ein 28 Sensormodule umfassendes Inspektionssystem in einer Verzinnungslinie eingebaut und in Betrieb genommen. Gemessen wird auf einer Umlenkrolle aus austenitischem Stahl. Die Position der Sensormodule über dem Band wird mittels Servomotoren automatisch an unterschiedliche Materialstärken angepasst. Ein zusätzlicher pneumatischer Antrieb dient dem schnellen Abschwenken des

Systems bei Gefahr einer Bandkollision und zum Verfahren in eine Parkposition, welche eine Wartung bei laufender Produktion ermöglicht. Der Abstand zum Band wird permanent durch 3 kapazitive Abstandssensoren pro Sensormodulzeile überwacht. Zusätzlich befindet sich 10 m – 20 m im Bandlauf vor der Messstelle ein als Laserlichtschranke ausgeführter Faltdetektor, sodass die Sensormodulzeilen bei Falten rechtzeitig abgeschwenkt werden können. Eine Abgleichvorrichtung ermöglicht die automatische Überprüfung aller Sensoren auf Magnetfeldempfindlichkeit und Zeitverhalten. Die Sensormodulzeilen und deren Träger sind zwecks Wärmeabfuhr und Gewährleistung der mechanischen Stabilität wassergekühlt. Abbildung 12 zeigt das Inspektionssystem im Betrieb.
