Austausch einer Ultraschallprüfelektronik in einer Prüflinie mit minimaler Vorbereitungszeit und kürzester Stillstandszeit

Kurzfassung. Slickers Technology wurde im Jahr 2022 von einem Stahlstabhersteller kontaktiert, der seit Jahren eine Ultraschallanlage zur Prüfung am Ende der Produktionslinie betreibt. Die Anlage kann sowohl Sechskantmaterial (Abmessungsbereich 16-70mm) auf Kernfehler (KSR 1mm) als auch Rundmaterial im Durchmesserbereich (8-65 mm) auf Kernfehler (KSR 1mm) und oberflächennahe Fehler prüfen. Für die Sechskantprüfung kommen drei Prüfköpfe mit Senkrechteinschallung zum Einsatz, für die Prüfung von Rundmaterial kommt eine Ultraschallrotationsmechanik mit acht Kanälen für die Senkrechteinschallung (Kernzonenprüfung) und zwei Kanälen für die Winkelschallung (oberflächennahe Zone) zum Einsatz. Beide Prüfmechaniken lassen sich mittels eines Schiebetisches innerhalb weniger Minuten austauschen. Die Elektronik muss dabei flexibel genug sein, die unterschiedlichen Prüfanforderungen abzudecken.

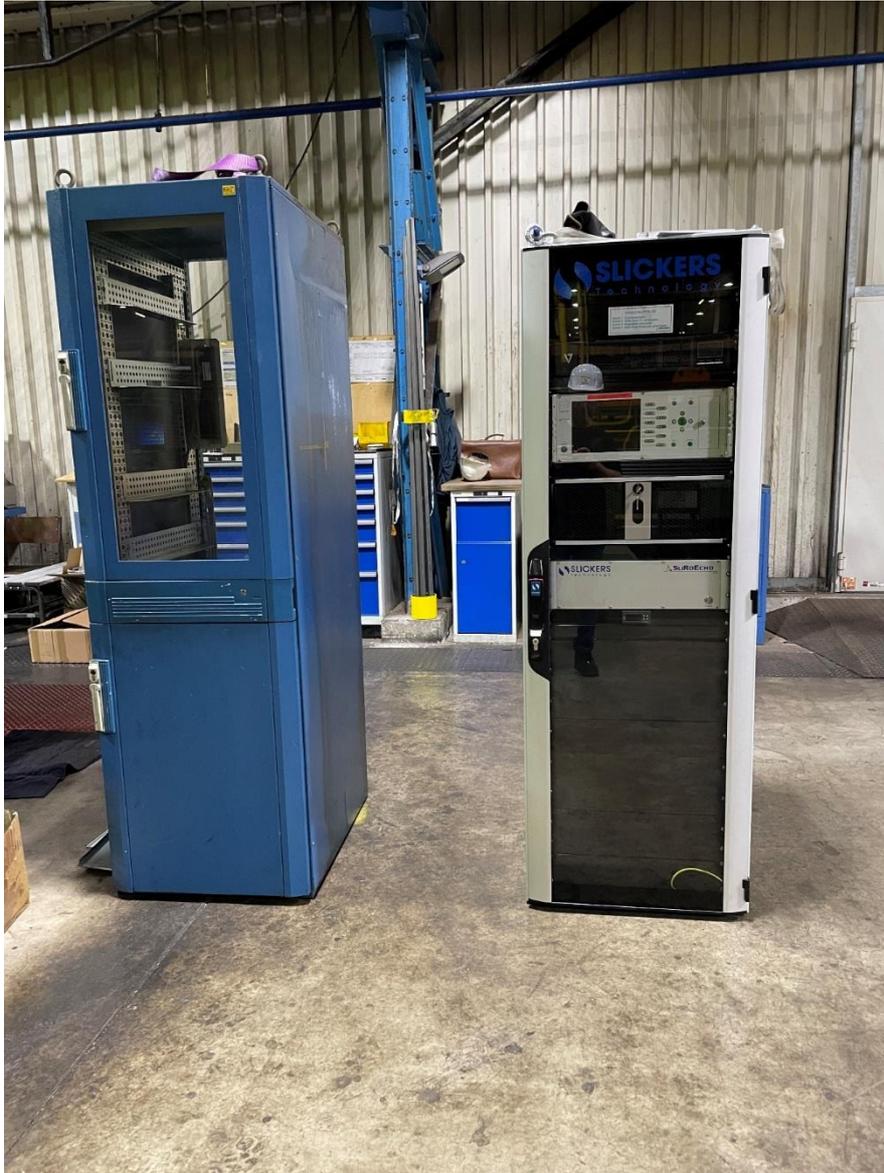
Abb. 1: alter (links im Bild) und neuer Elektronischrank nebeneinander

Innerhalb von 24 Stunden nach Eingang der Alarmmeldung des Totalversagens der Elektronik war Slickers Technology mit einer Notfalllösung vor Ort: Die im Vorfeld für Demonstrationsversuche verwendete achtkanalige Elektronik wurde kurzfristig eingebaut und eine parallele Lösung für die notwendige Sensorik zur Wegverfolgung und zur Ansteuerung der Sortierung wurde zusammen mit der Instandhaltung des Kunden innerhalb von zwei Arbeitstagen zum Laufen gebracht. Dadurch konnte mit Einschränkungen für die Prüfleistung der Prüfbetrieb wieder aufgenommen werden. Über einen Fernwartungszugriff stellte Slickers Technology weitere Unterstützung beim Umgang mit der neuen Prüfsoftware bestmöglich sicher. Parallel erfolgte die Vorbereitung für den Tausch der Elektronik.

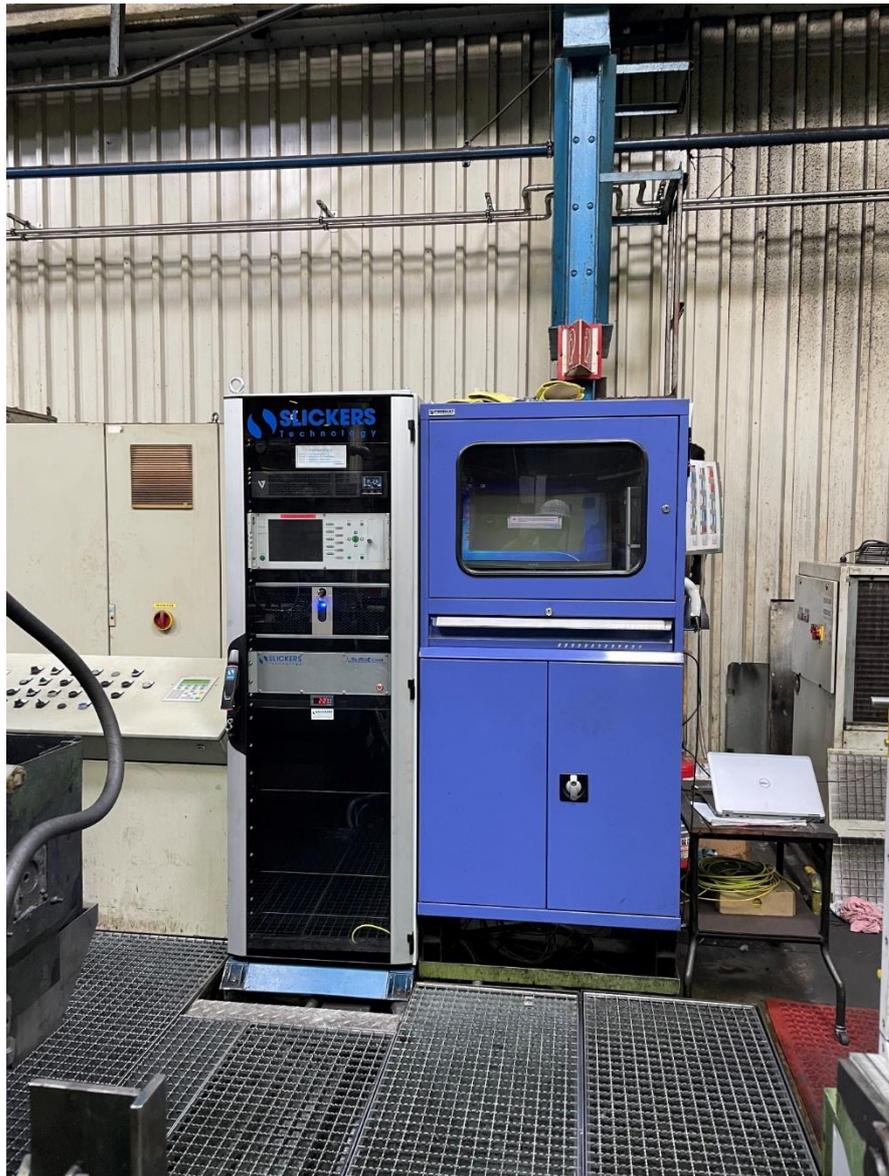
Abb. 2: neuer Elektronenschrank an seinem Bestimmungsort

Abbildung 2 zeigt die fertige Installation der Elektronikkomponenten am endgültigen Aufstellort beim Kunden

Innerhalb von vier Tagen wurden die alten Sensorverbindungen ausgebaut, die neue SliRoEcho-Elektronik eingebaut, in Betrieb genommen, getestet und die Bediener des Kunden geschult. Dazu wurde eine geplante Stillstandszeit genutzt, die aufgrund der Vorbereitungen kürzer als ursprünglich geplant ausfallen konnte. Die Abbildung 1 zeigt im Vergleich den bereits ausgebauten obsoleten Schaltschrank, der ursprünglich die alte Elektronik enthielt neben dem neuen vorkonfigurierten Schaltschrank mit der Hardware für die SliRoEcho-Elektronik.
